# Belzona se convierte en parte integrante de bombas

Solicitud: Bombas centrífugas

Ubicación del cliente: Central eléctrica, Virginia, EE.UU.

Bombas principales de refrigeración de agua

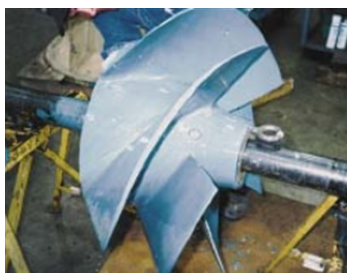
Las bombas mostraban señales de desgaste prematuro, que no se preveía hasta pasados 15 años en operación.

- \* Aplicación de Belzona® 1341 en el cuenco del difusor ,
- \* Retoques finales en el rodete ,
- \* Desviadores de flujo y todos los componentes internos protegidos con Belzona® 1341 ,

La aplicación se realizó de acuerdo con los folletos Belzona de Sistema Know-How CEP-3 y CEP-5, junto con el programa de Polímeros Belzona en Bombas.

Se reconstruyeron tres bombas en 1992. En 1995, una de estas bombas se retiró de servicio y se demostró que, después de tres años en operación, el revestimiento de Belzona® 1341 se mantenía en excelentes condiciones y no requería retoques.
