# Belzona reconstruye y protege álabes

**Industria:** Agua / Aguas Residuales  
**Solicitud:** Bombas centrífugas  
**Sustrato:** Acero fundido  
**Productos:** \* Belzona® 1311 (Ceramic R-Metal) ,  
\* Belzona® 1321 (Ceramic S-Metal) ,

**Ubicación del cliente:** Planta de agua, Egipto  
**Fecha de aplicación:** Febrero 2003

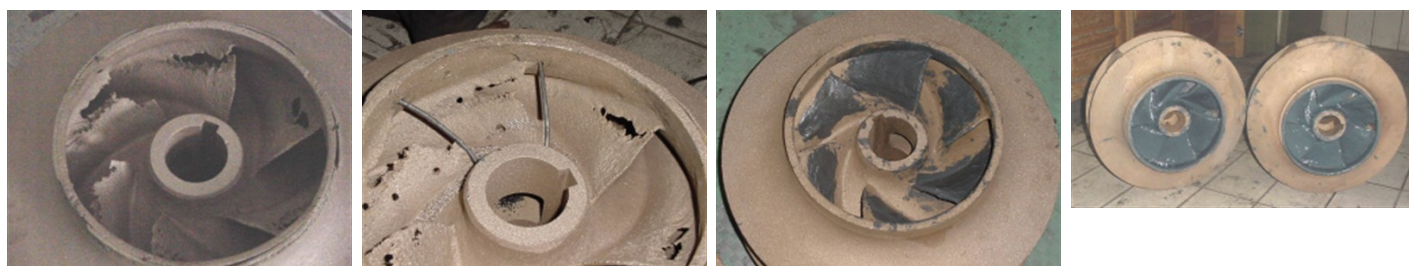
## Descripciones de fotografías

Los álabes de rodets sufrían una severa cavitación

- \* Álabes del rodete afectados por cavitación ,
- \* Rodete preparado para reconstruir los bordes perdidos ,
- \* Reconstrucción de los álabes ,
- \* Álabes reconstruidos y revestidos ,

La aplicación se realizó de acuerdo con los folletos Belzona de Sistema Know-How CEP-1 y CEP-3.

La reconstrucción de los álabes cavitados ahorró costes de reemplazo de los rodets. Asimismo, proporcionó resistencia a la cavitación mediante la aplicación de un revestimiento en los álabes con Belzona® 1321. La aplicación se repitió en otros rodets y éstos todavía se encuentran en servicio.
