# Restauración de rodete de bronce con Belzona

Industria: *Industria general*  
Solicitud: *Bombas centrífugas*  
Sustrato: *Bronce*  
Productos: *\* Belzona® 1311 (Ceramic-R Metal) ,*  
*\* Belzona® 1321 (Ceramic-S Metal) ,*

Ubicación del cliente: *AEP/PSO – Oklahoma, Estados Unidos*  
Fecha de aplicación: *Junio 2005*

Rodete de bomba de agua de refrigeración

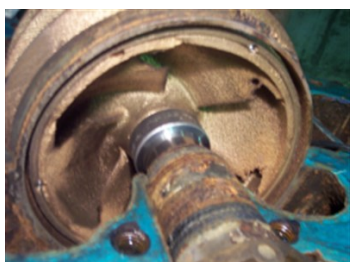
*Este rodete de bomba, uno de cuatro, funcionaba 24 horas al día y se había erosionado hasta el punto de necesitar ser reemplazado.*

- \* Primera inspección mostrando el grado del daño por erosión ,
- \* Malla colocada y reconstrucción en proceso ,
- \* Amolado para recuperar el contorno ,
- \* Rodete reconstruido y listo para poner en servicio ,
