BELZONA SCHÜTZT AMIN-STRIPPER

ID: 3937

Industrie: Chemie & Petrochemie
Anwendung: Tanks und Eindämmungsbereiche für Chemikalien
Substrat: Unlegierter Stahl
Produkte: * Belzona 1511 (Super HT-Metal),
* Belzona 1591 (Ceramic XHT),

Standort des Kunden: Petrochemieunternehmen, Ägypten
Antragsdatum: 2008

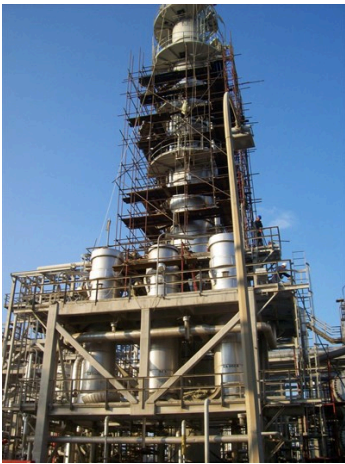
Korrosion hatte zur Ausdünnung der Stripperwand geführt, sodass der Stripper außer Betrieb genommen werden musste.

- * 1. Ansicht des Abscheiderturms. ,
- * 2. Oberflächenvorbereitung durch Sandstrahlen. ,
- * 3. Anwendung von Belzona 1511 (Super HT-Metal). ,
- * 4. Abgeschlossene Anwendung nach Fehlstellenprüfung. ,
