# MIT BELZONA ABGEDICHTETER KRAFTSTOFFLAGERTANK

ID: 3938

Standort des Kunden: Petrochemische Anlage, Ontario, Kanada

Großer Kraftstofflagertank

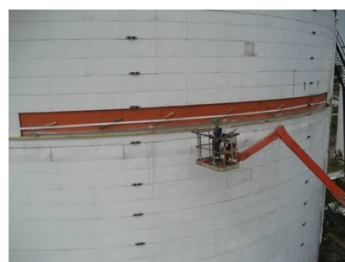
An der gezeigten umlaufenden Verstärkung waren durch Wasseransammlungen großflächige Korrosionsschäden aufgetreten.

Die Anwendung wurde gemäß dem Belzona Know-how System Infoblatt TCC-1 durchgeführt. Der Reparaturbereich wurde mithilfe eines Krans erreicht.

Für die Anwendung wurde aufgrund der Zugangsschwierigkeiten und der Tatsache, dass das vorhandene Kondensationswasser nur mit Schwierigkeiten entfernt werden konnte, Belzona 1161 (Super UW-Metal) gewählt. Die Anwendung befindet sich bis heute in einem einwandfreien Zustand.
