# BELZONA SCHÜTZT NEUEN ENTSPANNUNGSVERDAMPFER

Standort des Kunden: Erdölgesellschaft, Sierra Chata,  
Argentinien

Anwendung: Tanks und Eindämmungsbereiche für  
Chemikalien

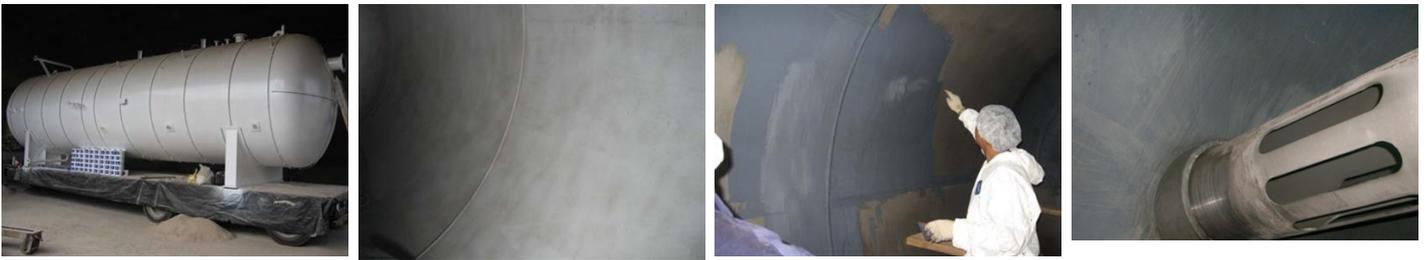
Der Entspannungsverdampfer benötigte eine korrosionsbeständige Beschichtung, da er Diglykollamin, Schwefelwasserstoff und Kohlenstoffdioxid bei 80 °C ausgesetzt werden sollte.

- \* 1. Entspannungsverdampfer vor Beginn der Anwendung. ,
- \* 2. Oberflächenvorbereitung mittels Reinigungsstrahlen. ,
- \* 3. Anwendung von Belzona 1391 (Ceramic HT). ,
- \* 4. Zustand während der Inspektion im Jahr 2010. ,

Die Anwendung wurde gemäß dem Belzona Know-how System Infoblatt TCC-5 durchgeführt. Belzona 1391 (Ceramic HT) wurde als Einschichtsystem aufgetragen und mithilfe eines Nassschwamm-Porenprüfgeräts inspiziert.

Bei einer Inspektion während eines Stillstands im September 2010 wurde die Beschichtung in einem einwandfreien Zustand vorgefunden. Dank Belzona kann der Behälter noch viele Jahre problemlos betrieben werden.
