# GASLEITUNG MIT BELZONA SUPERWRAP-SYSTEM REPARIERT

ID: 3942

Standort des Kunden: Erdölraffinerie, Argentinien  
Antragsdatum: März 2010

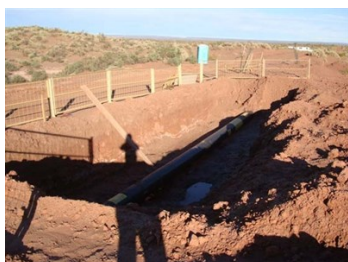
Die Gasleitung wies aufgrund von Korrosion an der Innenseite Wandausdünnungen auf. Einer der Defekte war 5,30 x 6,10 x 0,60 cm groß.

- \* 1. Freigelegte Gasleitung. ,
- \* 2. Oberflächenvorbereitung mittels Sponge-Jet-System. ,
- \* 3. Auftrag des Produkts auf den Pipelineabschnitt. ,
- \* 4. Abgeschlossene Anwendung. ,
