# Belzona protege batidora de pulpa

Ubicación del cliente: *Planta de papel, Maglio, Italia*

Solicitud: *Bombas centrífugas*

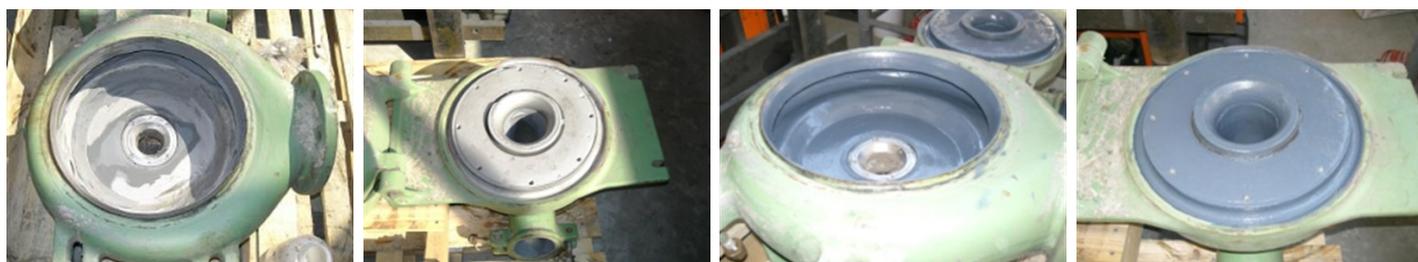
## Descripciones de fotografías

*Desgaste por erosión-corrosión en el cuerpo y cubierta causado por la pulpa de papel.*

- \* Interior de la batidora después del granallado. Restos de Belzona todavía evidentes ,
- \* Cubierta después del granallado ,
- \* Cuerpo y cubierta revestidos con Belzona ,
- \* Cubierta de la batidora después de la aplicación ,

La aplicación se realizó de acuerdo con los folletos Belzona de Sistema Know-How CEP-1 y CEP-5.

El equipo se había revestido con anterioridad en el año 2000 y esta aplicación se llevó a cabo para renovar el revestimiento erosionado. El coste de reemplazo de Belzona supuso una fracción del coste de reemplazo de la unidad.
