# RENOVATION DE LARGES POMPES A DIFFUSION AVEC BELZONA

Industrie: Énergie  
Application: Pompes centrifuges  
Substrat: Fonte  
Des produits: \* Belzona 1111 (Super Metal), Belzona 1311 (Ceramic R-Metal), Belzona 1341 (Supermetalgilde), Belzona 5811 (Immersion Grade),

Localisation du client: Centrale nucléaire, Irlande du Nord  
Date de la demande: 2010

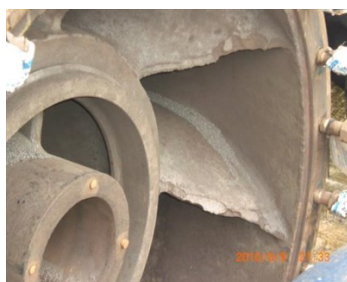
\* 1. L'application de la diffusion après le montage. 2. L'étendue des dommages clairement visible sur les vannes de diffusion. 3. Vannes de diffusion revêtues. 4. Revêtement de l'intérieur de la pompe et de la cloche d'aspiration avec Belzona 1341, et avec Belzona 5811 à l'extérieur.

Deux pompes de circulation d'eau de refroidissement, de 48 pouces (1,2m).

L'application a été réalisée suivant les Procédures Belzona CEP-1, CEP-3, CEP-4 et CEP-5.

Après leur reconstruction, les pompes furent transportées vers la centrale, où elles furent réinstallées, alignées et déclarées prêtes à être remises en service. Les deux pompes furent remises en service en 8 semaines et sans dépasser le budget. Le client s'est déclaré très satisfait du service rendu, et obtient déjà le résultat du revêtement de ces pompes.
