Revestimiento Belzona en bomba transportadora Byron Jackson

ID: 3955

Industria: *Gas de petróleo*
Solicitud: *Bombas centrífugas*
Sustrato: *Fundición*
Productos: * *Belzona® 1311 (Ceramic R-Metal)* ,
* *Belzona® 1391 (Ceramic HT)* ,

Ubicación del cliente: *Compañía petrolera, Arabia Saudí*
Fecha de aplicación: *Agosto 2007*

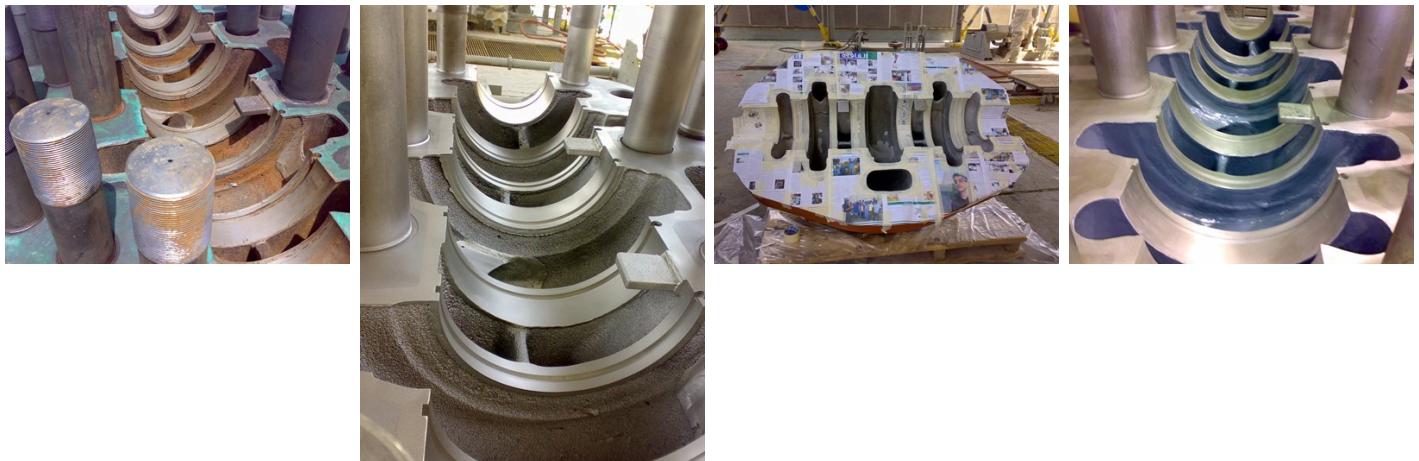
Descripciones de fotografías

Erosión en la superficie de la bomba causada por agua de mar y entrada de arena durante la operación de transporte.

- * Antes del granallado ,
- * Después del granallado mostrando la evidente picadura de la superficie ,
- * Reconstrucción con Belzona® 1311 ,
- * Aplicación finalizada con Belzona® 1391 ,

Erosión en la superficie de bomba multi-etapa

La aplicación se realizó de acuerdo con los folletos Belzona de Sistema Know-How CEP-3 y CEP-5.
