Belzona repara rotor de turbina hidroeléctrica

ID: 3956

Ubicación del cliente: Planta hidroeléctrica, Estados Unidos
Fecha de aplicación: Mayo 2007

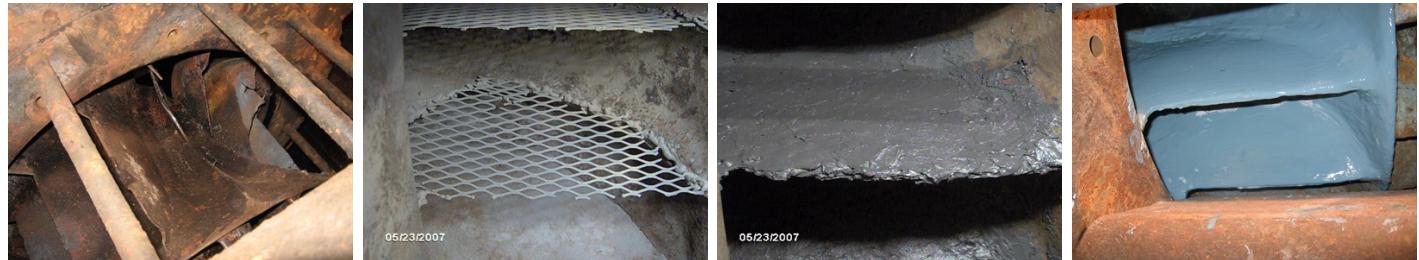
Descripciones de fotografías

- * Álabe del rotoñre dañado ,
- * Metal expandido soldado ,
- * Álabes reconstruidos con Belzona® 1311 ,
- * Aplicación finalizada después de revestir el rotoñre ,

La paleta predirectriz se aflojó y cayó en la turbina rompiendo tres álabes del rotor

La aplicación se realizó de acuerdo con los folletos Belzona de Sistema Know-How CEP-1 y CEP-3. Se soldó metal expandido antes de proceder a la reconstrucción con Belzona® 1311. A continuación, se revistió todo el rotor.

La turbina se reparó por un coste de menos de 5.000 dólares en producto Belzona, permitiendo a la central hidroeléctrica ahorrar miles de dólares en reemplazo. La eficiencia general se aumentó en 5-7 kilovatios por hora.
