# Belzona prepara bomba vertical para operación en ácidos

**Industria:** Gas de petróleo  
**Solicitud:** Bombas centrífugas  
**Sustrato:** Fundición  
**Productos:** \* Belzona® 1111 (Super Metal) ,  
\* Belzona® 4311 (Magma CR1) ,

**Ubicación del cliente:** Refinería, Canadá  
**Fecha de aplicación:** Mayo 2005

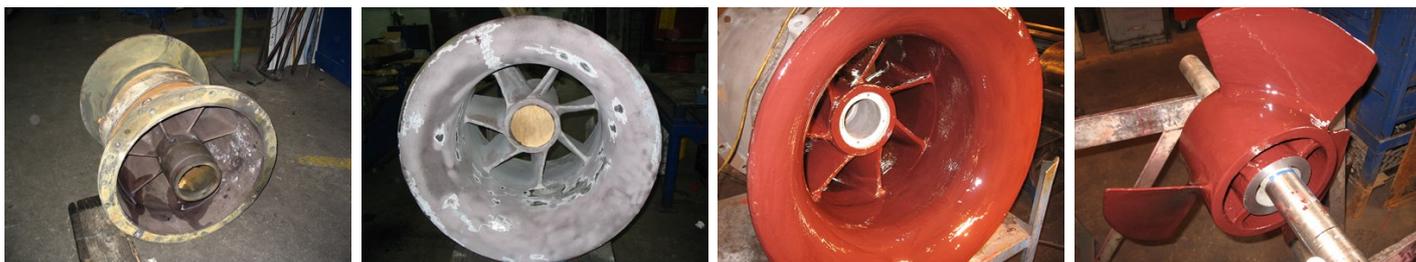
Ataque de sustancias químicas en el interior de la voluta y en el rodete.

- \* Bomba original después de 5 años ,
- \* Voluta después de la preparación de superficie ,
- \* Voluta después del revestimiento con Belzona® 4311 ,
- \* Rodete protegido con Belzona® 4311 ,

La aplicación se realizó de acuerdo con el folleto Belzona de Sistema Know-How CEP-3.

La solución Belzona para estas bombas de ácidos fue inicialmente comprobada en 1998 en una bomba vertical en contacto con un 93% de ácido sulfúrico. Los resultados fueron muy satisfactorios, por lo que en los siguientes 4 años se protegieron otras 5 bombas idénticas. Belzona® 4311, diseñado para soportar inmersión en sustancias químicas muy agresivas, probó una vez más ser una solución rentable de mantenimiento.
