Difusor de bomba con cavitación restaurado con Belzona

ID: 3960

Solicitud: *Bombas centrífugas*

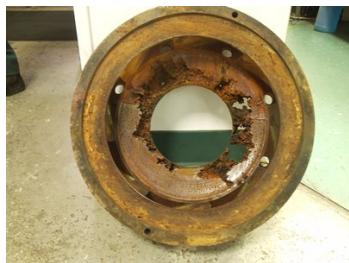
La cavitación causó una severa pérdida de metal en el rodamiento y difusor de la bomba. El cliente consiguió un nuevo rodamiento pero no un nuevo difusor de reemplazo.

- * Difusor severamente afectado por cavitación ,
- * Difusor granallado y metal de refuerzo soldado ,
- * Aplicación de Belzona® 1111 ,
- * Aplicación finalizada ,
