# Belzona protege bomba de aguas residuales

ID: 3962

Solicitud: Bombas centrífugas

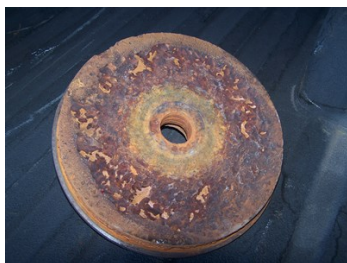
Las agresivas sustancias químicas contenidas en el proceso de tratamiento de aguas residuales causaron picaduras y degradación del sustrato de acero al carbono, que resultó en una pérdida de rendimiento, pérdida de eficiencia de la bomba y frecuentes reemplazos.

- \* Cabeza de la bomba de aguas residuales dañada ,
- \* Cabeza de la bomba reconstruida y revestida ,
- \* Carcasa de la bomba dañada ,
- \* Carcasa de la bomba reconstruida y revestida ,

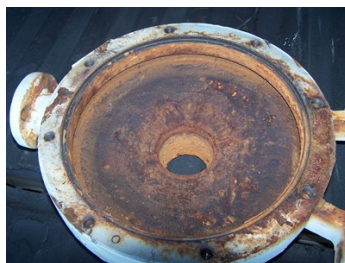
Una bomba de aguas residuales en una compañía química experimentaba una severa corrosión por ataque químico.
