Reparación y protección Belzona de carcasa de bomba

ID: 3963

Industria: *Energía*
Solicitud: *Bombas centrífugas*
Sustrato: *Bronce*
Productos: ** Belzona® 1311 (Ceramic R-Metal) ,*
** Belzona® 1321 (Ceramic S-Metal) ,*

Ubicación del cliente: *Central eléctrica, Egipto*
Fecha de aplicación: *Enero 2006*

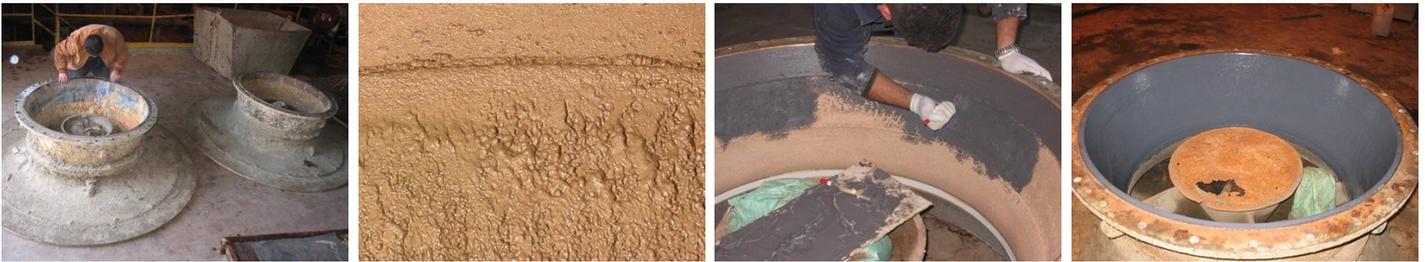
Descripciones de fotografías

Las dos carcasas estaban severamente erosionadas y corroídas, lo que afectaba la presión y eficiencia del sistema de refrigeración.

- * Las dos carcasas corroídas ,
- * La superficie después de la preparación ,
- * Reconstrucción de la superficie con Belzona® 1311 ,
- * Superficie protegida con Belzona® 1321 ,

Belzona permitió reparar las carcasas de forma sencilla y efectiva, devolviéndoles sus dimensiones originales y manteniendo el flujo de la bomba. El revestimiento Belzona proporciona protección contra la futura erosión y corrosión.
