# Belzona repara bomba auxiliar de refrigeración de agua

ID: 3965

Bomba auxiliar de refrigeración de agua

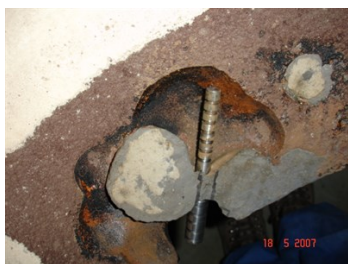
- \* Difusor retirado para reparación ,
- \* Daño en la superficie de flujo ,
- \* Vista cercana de las picaduras de cavitación ,
- \* Reparaciones en progreso utilizando una plantilla de guirrotatoria para recrear la forma y dimensiones internas sin necesidad de mecanizado ,

La aplicación se realizó de acuerdo con la versión modificada de los folletos Belzona de Sistema Know-How CEP-1 y CEP-3. Se taladró un punto de anclaje y se fijó a través de la carcasa. Se utilizó Belzona® 1311 para restaurar el perfil, empleando una plantilla de madera para darle la forma requerida. Belzona® 1311 se aplicó para proteger el área contra la erosión y corrosión.

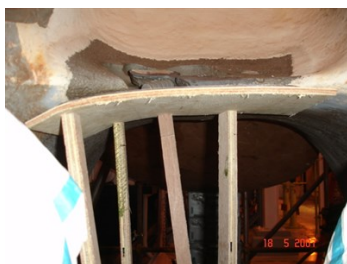
*El severo daño por abrasión en el área del espolón de la bomba causó pérdida de rendimiento.*
