# Reparación estética Belzona de dinteles resquebrajados

ID: 3988

Ubicación del cliente: Autoridad educativa local, Reino Unido  
Fecha de aplicación: Septiembre 2009

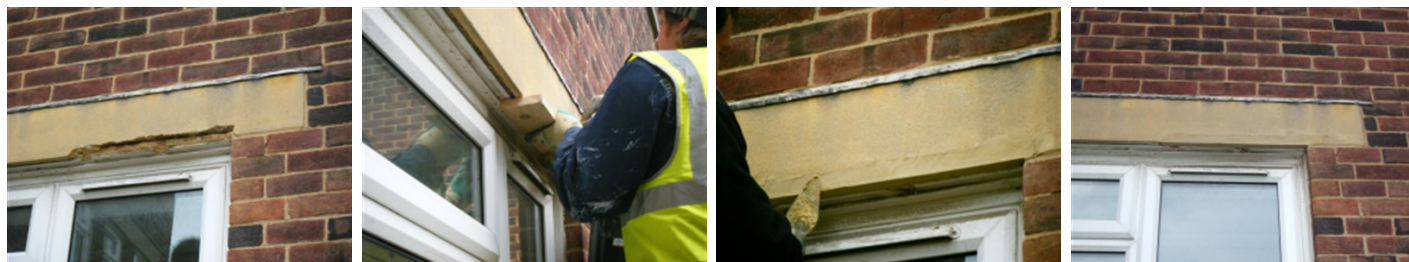
Concreto resquebrajado debido a la corrosión en la armadura

- \* Concreto resquebrajado ,
- \* Aplicación en proceso utilizando un molde recto ,
- \* Culminando la aplicación ,
- \* Aplicación terminada. Resalta la similitud de colores ,

La aplicación fue llevada a cabo de acuerdo con el folleto Belzona de Sistema Know-How WPA-4. Para obtener un color similar al existente, se utilizó Belzona® 4141 con pigmentos de óxido.

La aplicación se llevó a cabo de manera rápida sin necesidad de andamiaje ni encofrado. La posibilidad de obtener una reparación con color similar al existente aseguraba un buen acabado estético.
