# Una ventana de oportunidades para Belzona

ID: 3990

Ubicación del cliente: Autoridad Inmobiliaria, St. Helens, Reino Unido

Solicitud: Áreas problemáticas del piso

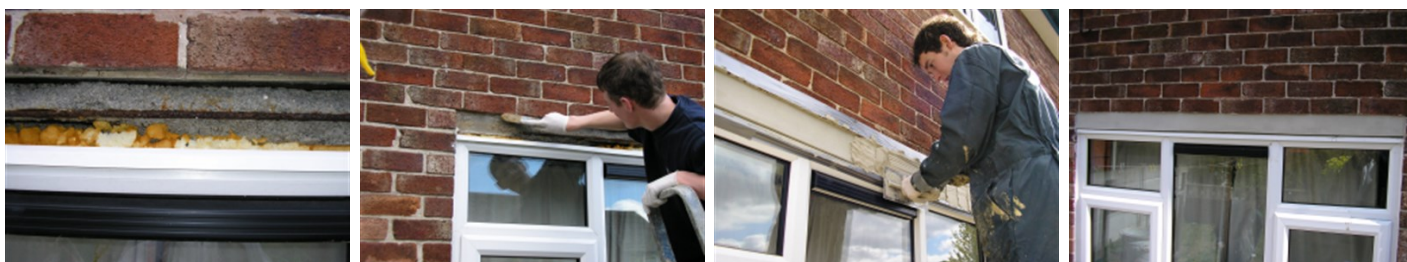
## Descripciones de fotografías

Los dinteles de concreto se habían resquebrajado, mostrando las barras de refuerzo situadas por debajo. La Asociación Inmobiliaria estaba instalando nuevas ventanas y requería de reparaciones rápidas y efectivas.

- \* Dinteles dañados ,
- \* Área siendo limpiada y preparada ,
- \* Aplicación de Belzona® 4141 ,
- \* Dintel finalizado ,

La aplicación fue llevada a cabo de acuerdo con el folleto Belzona de Sistema Know-How WPA-4

Se eligió la solución Belzona dado que era la mejor opción para efectuar las reparaciones de manera rápida y sencilla pudiéndose hacer todas de una vez, sin necesidad de dejar encofrados colocados. La habilidad de Belzona para proteger y resistir resquebrajamientos fue también un aspecto muy valorado por el cliente. La alternativa era el uso de morteros tradicionales de concreto/arena carentes de buen rendimiento, que hubieran tenido un acabado pobre y hubieran requerido de un mayor tiempo para ser colocados. Este proyecto constaba de 20 dinteles de cerca de 2 metros cada uno, que fueron reparados en menos de 3
