Belzona, la manera sencilla de sellar silos

Solicitud: Áreas problemáticas del techo

Dos silos de 17 metros de altura y 6 metros de diámetro para almacenaje de cal

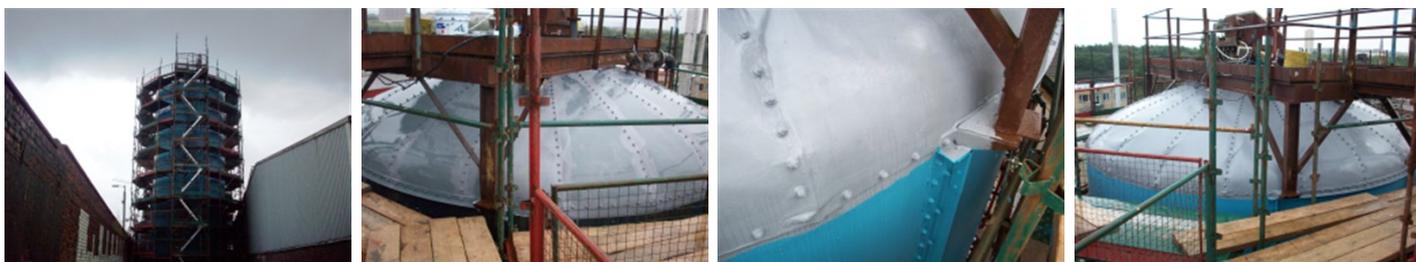
Descripciones de fotografías

La corrosión y el daño mecánico habían abierto las juntas de los pernos, permitiendo que el agua de lluvia arrastrara la suciedad de dichas juntas hacia el interior del tanque provocando la contaminación de la cal almacenada.

- * Andamiaje colocado en el silo, listo para comenzar el trabajo ,
- * Aplicación inicial en las áreas con problemas ,
- * Tejado del silo completamente protegido ,
- * Aplicación culminada ,

La aplicación fue llevada a cabo de acuerdo con el folleto Belzona de Sistema Know-How RPA-1. Tras preparar el sustrato con esmeril, se aplicó Belzona® 3921 (GSC Conditioner) antes de completar la aplicación con dos capas de Belzona® 3111
