Belzona protege edificio histórico

ID: 3996

Solicitud: Áreas problemáticas de la pared

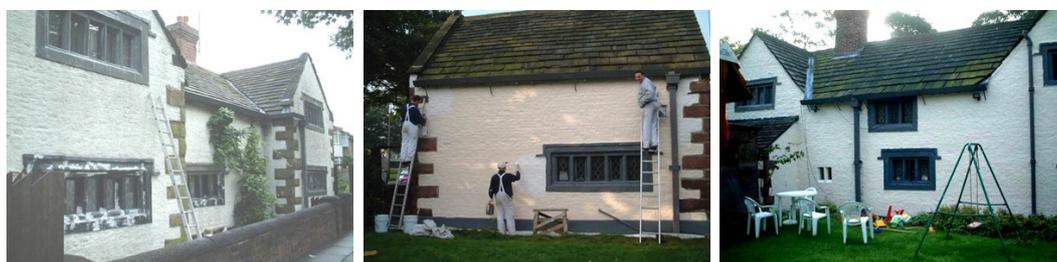
El tráfico, la contaminación y la mugre habían decolorado la fachada del edificio.

- * Previo a la aplicación ,
- * Acondicionamiento de la superficie durante la aplicación ,
- * Aplicación culminada ,

Este edificio había sido revestido hacía 11 años con Belzona® 3111 para prevenir la entrada de agua y humedad. Tras la inspección, se averiguó que aunque estuviera sucio, el revestimiento Belzona seguía aún en buenas condiciones, y podría seguir funcionando perfectamente. El cliente decidió que en lugar de limpiarlo, sería mejor aplicar una nueva capa del revestimiento Belzona. El edificio, tras 4 años, aún mantiene un aspecto impecable.
