# MIT BELZONA VERSTÄRKTER STAHLWERKSTANK

ID: 4001

Standort des Kunden: Stahlwerk, NRW, Deutschland  
Antragsdatum: August 1997

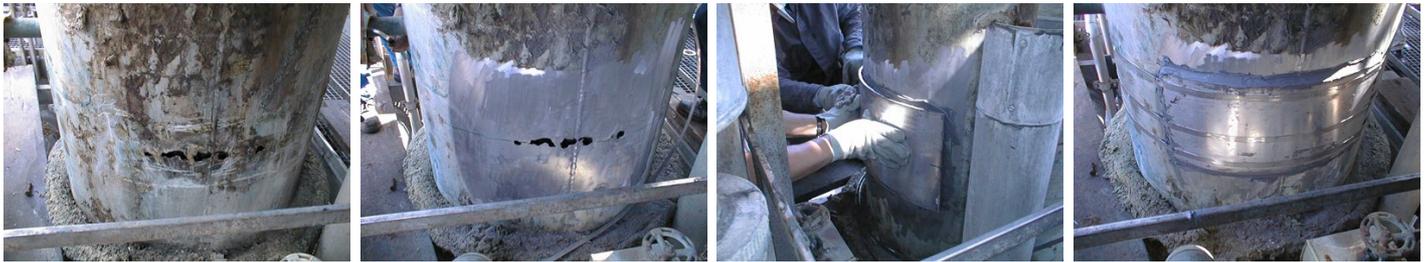
Die Schäden an den Verbindungsstellen und Wänden waren aufgrund von Chemikalienangriff durch das enthaltene Medium (Koksgas in Wasser) und örtlichem Dampf entstanden. Die Temperaturen reichten von 50 bis 104 °C.

- \* 1. Korrodierter Tank ,
- \* 2. Oberflächenvorbereitung ,
- \* 3. Plattenverklebung ,
- \* 4. Abgeschlossene Anwendung ,

Die Anwendung wurde gemäß dem Belzona Know-how System Infoblatt TCC-1 durchgeführt. Zunächst wurde eine vorgeformte Platte erstellt und Belzona 1111 (Super Metal) auf beide Oberflächen aufgetragen. Anschließend wurde die Platte auf der Reparaturstelle positioniert und während des Aushärtungsvorgangs mit Metallgurten fixiert. Mit dem ausgetretenen, überschüssigen Material wurde rund um die Platte eine Hohlkehle erstellt. Nach dem Aushärtungsvorgang wurden die Gurte entfernt.

Dank Belzona konnten die korrosionsgeschädigten Bereiche repariert werden, ohne dass diese zusätzlichen Belastungen ausgesetzt wurden. Neben der Reparatur durch Plattenverklebung wurde auch ein korrodierter Rohrstützen repariert.
