# Belzona® 1591 protege intercambiador de calor

Industria: Gas de petróleo  
Solicitud: Intercambiadores de calor  
Sustrato: Acero  
Productos: \* Belzona® 1591 (Ceramic XHT Metal),

Ubicación del cliente: Refinería, Omán  
Fecha de aplicación: Enero 1999

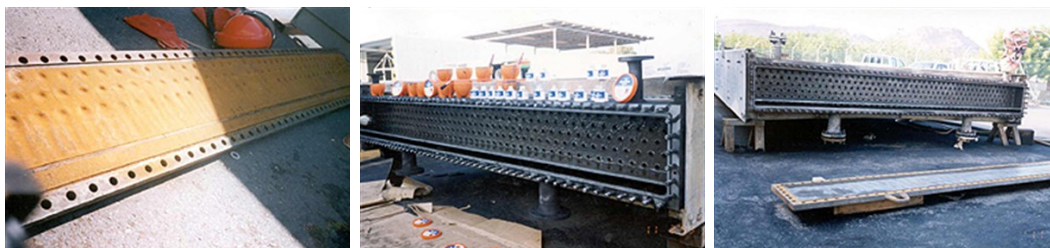
Severa erosión-corrosión en la placa tubular y la cubierta lateral causada por la mezcla de hidrocarburos a alta temperatura.

- \* Grado de corrosión claramente evidente en la cubierta lateral ,
- \* Aplicación de Belzona® 1591 en proceso ,
- \* Aplicación completada en la placa de tubos. Cubierta lateral esperando para ser revestida. ,

La aplicación se realizó de acuerdo con el folleto Belzona de Sistema Know-How HEX-1.

Belzona® 1591 era el único revestimiento conocido capaz de proporcionar protección contra la erosión-corrosión a las altas temperaturas de operación. Desde esta primera aplicación, se han tratado un total de tres unidades con este producto.
