# Belzona provee soportes duraderos para una tubería

ID: 4008

Industria: Gas de petróleo  
Solicitud: Válvulas, Tuberías y Accesorios  
Sustrato: Acero  
Productos: \* Belzona® 1121 (Super XL-Metal) ,

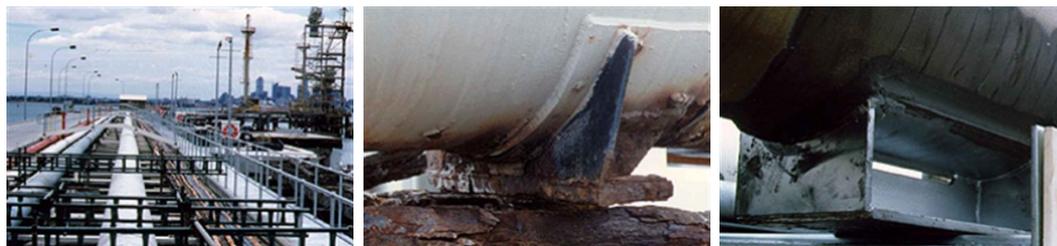
Corrosión severa en los soportes originales y en los puntos de soporte de la tubería.

- \* Vista general de la terminal ,
- \* Corrosión en los soportes originales ,
- \* Nuevos soportes de asientos adheridos antes de volver a pintar la tubería ,

Los nuevos soportes de asiento de la tubería y las placas de desgaste se adhirieron de acuerdo con el folleto Belzona de Sistema Know-How VPF-15.

No era posible soldar soportes nuevos debido a la continua descarga de GNL y crudo desde los buques petroleros. Las pruebas realizadas mostraron que Belzona® 1121 proporcionaba una adhesión resistente a la corrosión que requería 25 toneladas para despegar el soporte.
