Reparación Belzona en placa tubular muy vieja

ID: 4009

Solicitud: Intercambiadores de calor

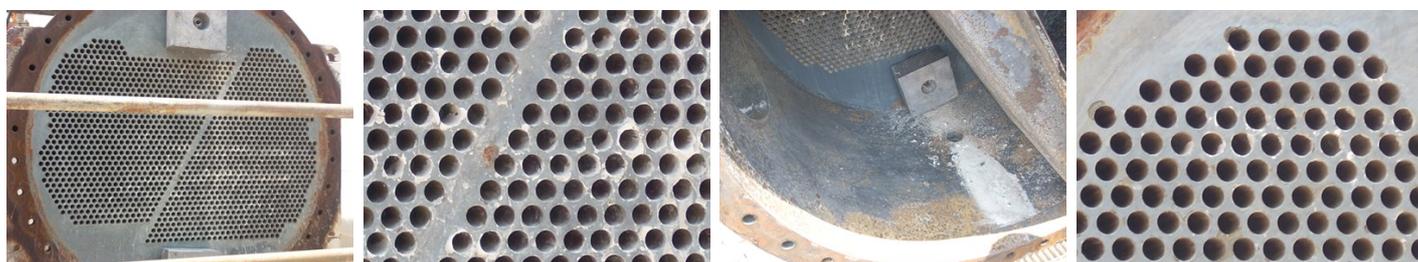
Descripciones de fotografías

La placa tubular estaba afectada por corrosión bimetalica y necesitaba protección.

- * Parte posterior del condensador ,
- * Vista cercana de la placa ,
- * Parte frontal del condensador ,
- * Vista cercana de la placa ,

Este condensador fue revestido para extender su vida en servicio.

La aplicación se realizó de acuerdo el folleto Belzona de Sistema Know-How HEX-1.

Esta aplicación se realizó en 1973, hecho que demuestra su éxito durante 35 años. El coste de remplazo por un equipo nuevo era de aproximadamente 350.000\$, y una reparación con Belzona hoy en día supondría unos 25.000\$ aproximadamente. Por este bajo coste, el cliente se ahorró costes de reemplazo y parada para muchos años. Esta unidad se retiró de servicio en enero de 2009.
