## Reparación Belzona en placa tubular muy vieja

**Ubicación del cliente:** Planta petroquímica, Luisiana, Estados Unidos

**Solicitud:** Intercambiadores de calor

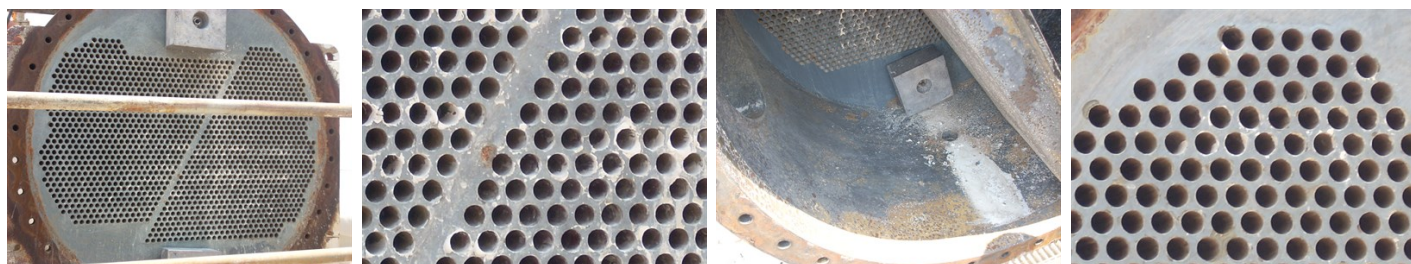
### Descripciones de fotografías

La placa tubular estaba afectada por corrosión bimetalica y necesitaba protección.

- \* Parte posterior del condensador ,
- \* Vista cercana de la placa ,
- \* Parte frontal del condensador ,
- \* Vista cercana de la placa ,

Este condensador fue revestido para extender su vida en servicio.

La aplicación se realizó de acuerdo el folleto Belzona de Sistema Know-How HEX-1.

Esta aplicación se realizó en 1973, hecho que demuestra su éxito durante 35 años. El coste de remplazo por un equipo nuevo era de aproximadamente 350.000\$, y una reparación con Belzona hoy en día supondría unos 25.000\$ aproximadamente. Por este bajo coste, el cliente se ahorró costes de reemplazo y parada para muchos años. Esta unidad se retiró de servicio en enero de 2009.
