## Belzona sella área de contención de xileno

ID: 4016

**Solicitud:** Tanques y Áreas de Contención de  
Químicos

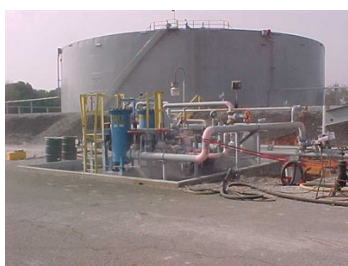
- \* Vista general del área de contención ,
- \* Primera capa de Belzona® 5811 aplicada ,
- \* Aplicación finalizada ,

El xileno derramado filtraba al exterior del área de contención.

La aplicación se realizó de acuerdo con le folleto Belzona de Sistema Know-How TCC-15. El área fue granallada, el hormigón dañado se reparó con Belzona® 4111 y se aplicó Belzona® 5811 mediante rociado.

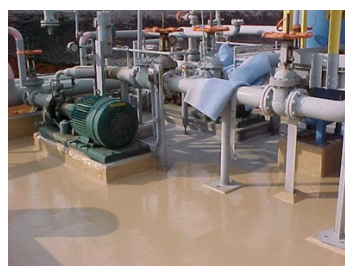
Otros revestimientos aplicados con anterioridad habían fallado. Después de una inspección pasados 7 años, se comprobó que la aplicación se mantenía en perfectas condiciones.
