# BELZONA RECUPERA PILARETES DE TRILHO DE TREM

**Localização do cliente:** Siderúrgica, PA, Brasil

**Data de aplicação:** Abril, 2012

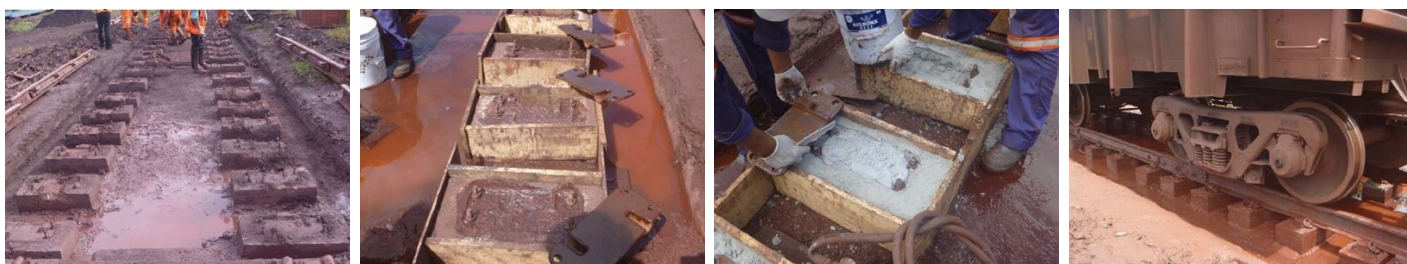
Área superior de 48 pilaretes deteriorada, influenciando negativamente na operação da ferrovia.

- \* Vista geral dos pilaretes danificados ,
- \* Montagem de formas nos pilaretes após limpeza ,
- \* Aplicação de Belzona 4111 ,
- \* Vagões operando sobre os pilaretes recuperados ,

Pilaretes da balança do silo danificados.

Primeiramente os pilaretes foram limpos com jato d'água e escova de aço. O nivelamento dos pilaretes foi realizado com auxílio da ferramenta de topografia e em seguida foi realizada a aplicação de Belzona 4111 e Belzona 4151. A aplicação foi realizada com base nos Folhetos do Sistema Belzona Know-How TCC-9 e FPA-1.

Depois de 4 horas da aplicação de Belzona foi realizada a montagem dos trilhos e após 8 horas da aplicação, foi liberado para operação para passagem do trem cargueiro. Com a realização do trabalho, utilizando Tecnologia Belzona, em pouco tempo a ferrovia foi liberada para operação.
