# BELZONA RECUPERA PILARETES DE TRILHO DE TREM

ID: 4045

*Área superior de 48 pilaretes deteriorada, influenciando negativamente na operação da ferrovia.*

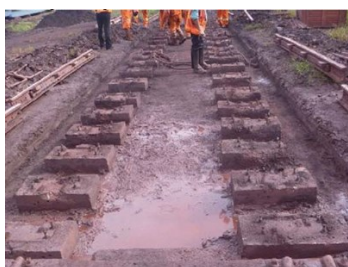
- \* Vista geral dos pilaretes danificados ,
- \* Montagem de formas nos pilaretes apó;s limpeza ,
- \* Aplicaçã;o de Belzona 4111 ,
- \* Vagões j;operando sobre os pilaretes recuperados ,

Pilaretes da balança do silo danificados.
