Belzona protege bomba de refrigeración de agua de gran tamaño

ID: 4064

Ubicación del cliente: Planta petroquímica, Arabia Saudí
Fecha de aplicación: Marzo 2001

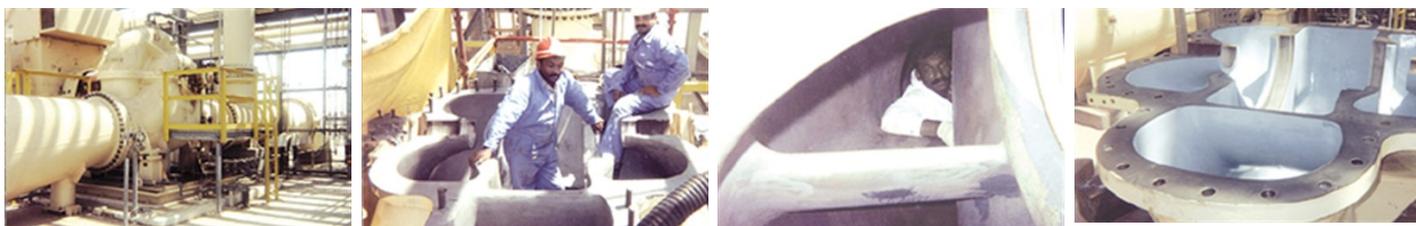
Descripciones de fotografías

El daño por cavitación y erosión-corrosión general redujo la eficiencia de las bombas hasta niveles inaceptables. La planta tenía un suministro de energía limitado y estaba buscando formas de reducir la demanda.

- * Vista general de la bomba ,
- * Tamaño de la bomba evidente ,
- * Trabajo de reconstrucción en proceso ,
- * Aplicación finalizada ,

Bomba de carcasa partida de 1,5 metros de diámetro de succión que mueve 20 metros de altura de agua de mar.

La aplicación se realizó de acuerdo con los folletos Belzona de Sistema Know-How CEP-2, CEP-3, CEP-5 y CEP-10.

Belzona® 1341 no sólo restauró la eficiencia original del equipo, sino que además redujo la demanda de energía. Esto era incluso más importante para la planta debido a la falta de energía disponible.
