# Belzona proporciona protección a largo plazo en azufre a altas temperaturas

Industria: *Gas de petróleo*  
Solicitud: *Válvulas, Tuberías y Accesorios*  
Sustrato: *Acero al carbono*  
Productos: *\* Belzona® 1591 (Ceramic XHT Metal) ,*

Ubicación del cliente: *Refinería de petróleo, Reino Unido*  
Fecha de aplicación: *1997*

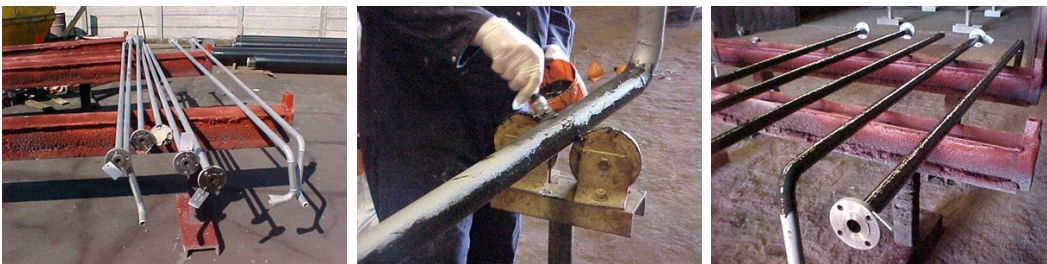
*El azufre a 118-128°C causaba altos niveles de corrosión*

- \* Tuberías listas para la aplicación ,
- \* Aplicación con brocha de Belzona® 1591 ,
- \* Tuberías revestidas ,

La aplicación se realizó de acuerdo con el folleto Belzona de Sistema Know-How VPF-2.

La aplicación inicial se realizó a modo de prueba. Esta aplicación se encontraba todavía en buenas condiciones pasados cuatro años. Desde la aplicación inicial, se han revestido cubiertas, tuberías, soportes de serpentín, mirillas, boca de hombre y exteriores de bombas.
