Belzona protege el interior de un separador

ID: 4069

Ubicación del cliente: Refinería, Australia
Fecha de aplicación: Mayo 2004

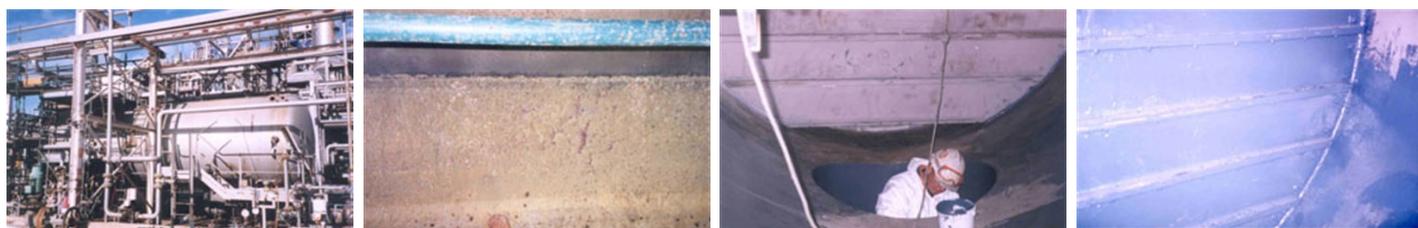
Descripciones de fotografías

Erosión-corrosión interna causada por la presencia de agua ácida y temperatura de operación de hasta 100°C.

- * Vista general del tanque ,
- * Fallo del revestimiento anterior ,
- * Aplicación en proceso ,
- * Uno de los deflectores revestido y el área circundante prácticamente revestida ,

El revestimiento anterior, un epoxi de vinil-éster, falló a causa de las altas temperaturas de operación. Belzona® 1391 fue seleccionado en base a experiencias anteriores en ambientes similares.

La aplicación se realizó de acuerdo con el folleto Belzona de Sistema Know-How TCC-5. Después de la limpieza a fondo y retirada del revestimiento anterior, el tanque fue granallado y revestido con Belzona® 1391.
