Belzona protege base interna de separador

ID: 4073

Ubicación del cliente: Refinería, Australia
Fecha de aplicación: Mayo 2004

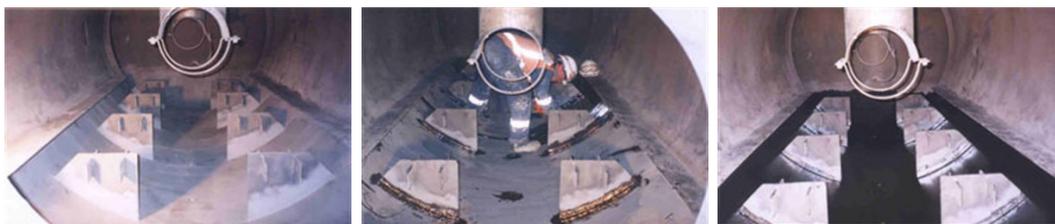
Erosión-corrosión interna en la sección inferior del separador.

- * Base del separador granallada ,
- * Aplicación del revestimiento en las zonas soldadas ,
- * Aplicación finalizada ,

La aplicación se realizó de acuerdo con el folleto Belzona de Sistema Know-How TCC-5. Después de una limpieza a fondo, el separador se granalló y revisitó con Belzona® 1591, revistiendo en primer lugar las zonas de soldadura de los soportes.
