# Belzona sella instalación de embalaje y almacenamiento

ID: 4076

Solicitud: *Áreas problemáticas del techo*

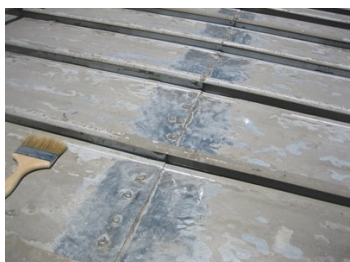
*El tejado sufría fugas en las juntas*

- \* Juntas sin revestir ,
- \* Aplicación de Belzona® 3921 (GSC Conditioner) ,
- \* Juntas revestidas con Belzona® 3111 y reforzadas con Belzona® 9311 ,
- \* Aplicación finalizada ,
