Belzona protege las placas de tubos en intercambiadores de calor

ID: 4078

Industria: *Química y petroquímica*
Solicitud: *Intercambiadores de calor*
Sustrato: *Acero al carbono*

Ubicación del cliente: *Planta química, México*
Fecha de aplicación: *Abril 2006*

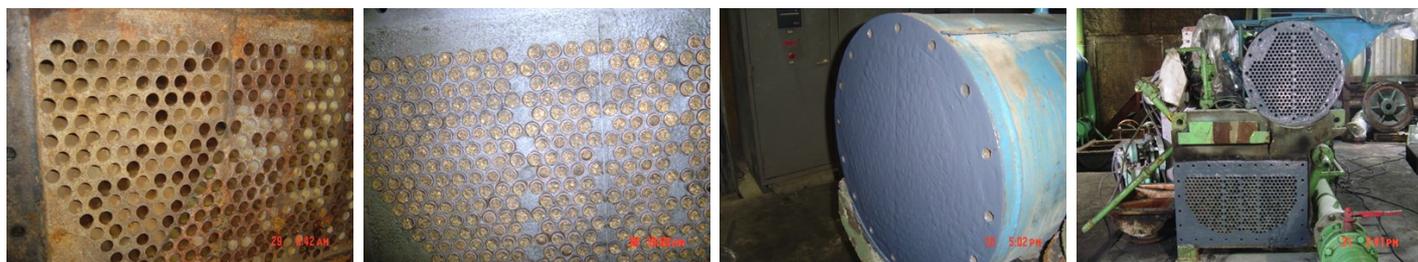
Descripciones de fotografías

Se requería una protección contra la erosión y la corrosión en las placas de tubos para prevenir una mayor pérdida de metal, que hubiera ocasionado una fuga o pérdida de eficiencia y contaminación.

- * Placas de tubos corroídas ,
- * Granallado finalizado ,
- * Primera capa de Belzona® 1321 ,
- * Aplicación completada con los corchos retirado de los tubos ,

La aplicación fue llevada a cabo de acuerdo con los folletos Belzona de Sistema Know-How HEX-1 y HEX-3.
