# Belzona repara junta de expansión y sigue como nueva 3 años después

**Ubicación del cliente:** Hospital, Carolina del norte, Estados Unidos

Junta de expansión en el suelo del hall del hospital

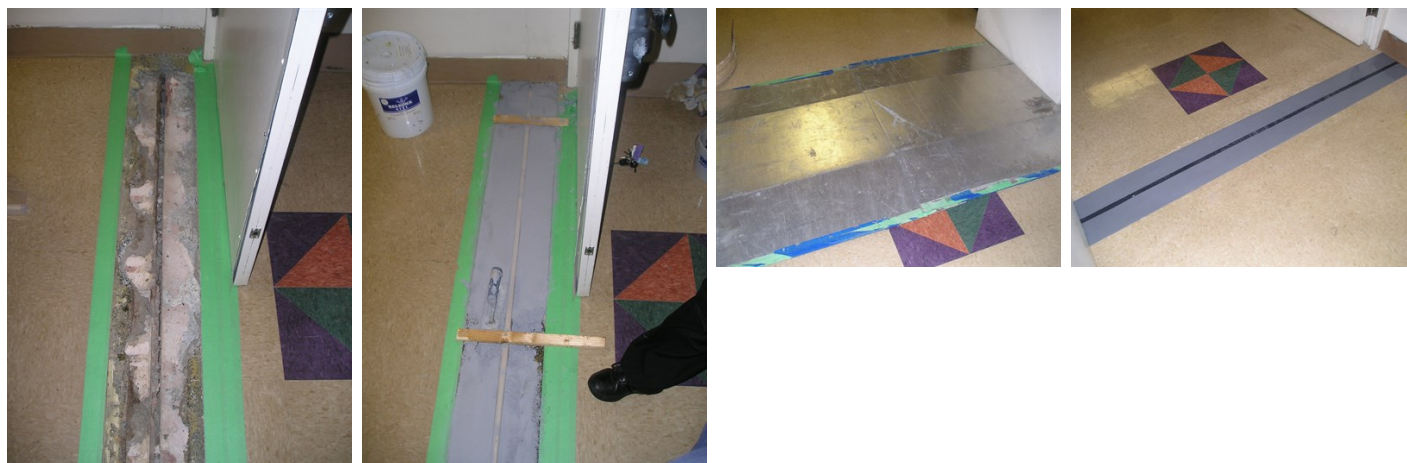
La junta de expansión había fallado y representaba riesgos por caídas, al mismo tiempo que afectaba a la comodidad de los pacientes que pasaban en camillas o sillas de ruedas. La placa de metal que se colocó sobre la junta suponía riesgo de golpes y caídas.

- \* Junta eliminada y concreto expuesto ,
- \* Aplicación de Belzona® 4111 ,
- \* Rampa utilizada para cubrir la junta mientras el producto fragua ,
- \* Junta terminada tras 3 años ,

La aplicación fue llevada a cabo de acuerdo con los folletos Belzona de Sistema Know-How FPA-5 y -6. La vieja junta de metal fue sustituida por Belzona® 4111. Se utilizó una guía para igualar la altura de la reparación con respecto al suelo. Tras retirar el molde, se utilizó Belzona® 2211 para sellar la junta. Se aplicó Belzona® 4411 para dar un acabado estético.
