# Belzona salva carcasa de bomba de pulpa

Industria: *Papel de pulpa*

Ubicación del cliente: *Planta papelera, Port Elizabeth, Sudáfrica*

Solicitud: *Bombas centrífugas*

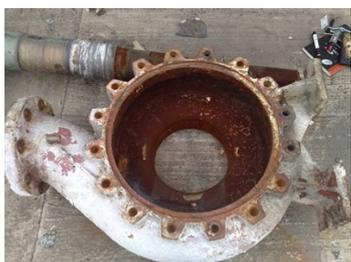
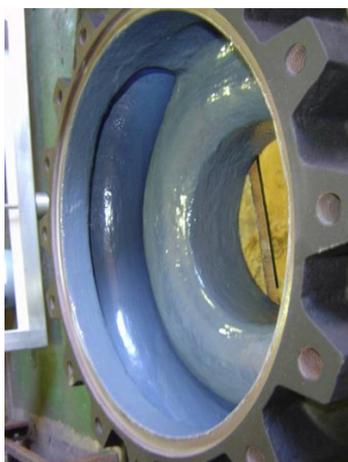
*La bomba sufría una severa corrosión en la voluta y no podía ser puesta de nuevo en servicio debido a las pésimas condiciones en las que se encontraba.*

- \* Voluta de bomba corroída antes de la aplicación ,
- \* Voluta revestida con Belzona® 1321 ,
- \* La bomba revestida lista para ser puesta de nuevo en servicio ,

La aplicación fue llevada a cabo de acuerdo con el folleto Belzona de Sistema Know-How CEP-5

En el pasado la carcasa de esta bomba hubiera sido desechada y reemplazada con un coste de 20.000R. La reparación Belzona costó

4.000R, lo que permitió ahorrar al cliente 16.000R, además de proporcionarle más años de protección y servicio.
