Belzona repara eje de trituradora

ID: 4086

Solicitud: *Transmisión de potencia mecánica*

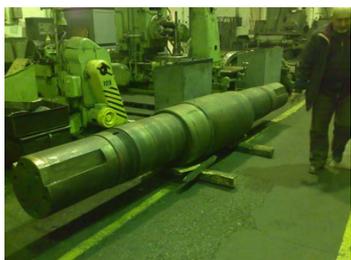
- * Vista general del eje de la trituradora ,
- * Área antes de la aplicación ,
- * Aplicación de Belzona® 1111 tras la preparación de la superficie ,
- * Aplicación concluida ,

Eje de 4,6 metros de longitud y 7,2 toneladas de peso de una trituradora, parte crítica de la planta de minerales.

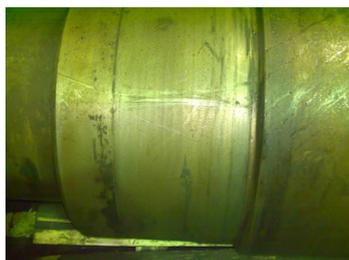
Un fallo en el rodamiento hizo que éste girara con el eje, causando un severo desgaste.
