Reparación Belzona para rodamiento de clarificador

ID: 4088

Área del asiento del rodamiento en eje del clarificador

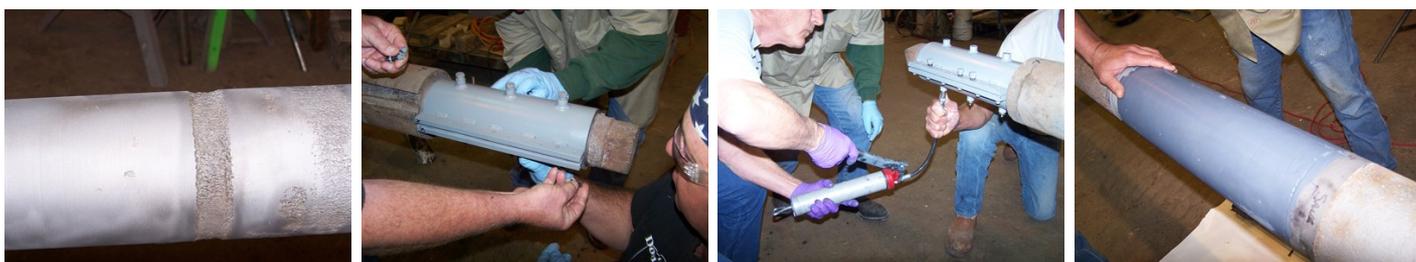
Descripciones de fotografías

El asiento del rodamiento se encontraba deteriorado debido al ataque químico y abrasión. El cliente necesitaba el clarificador de vuelta en servicio lo antes posible.

- * Rodamiento desgastado ,
- * Instalación del molde ,
- * Inyección de Belzona® 1391 ,
- * Eje terminado y listo para ponerse de nuevo en servicio ,

La aplicación fue llevada a cabo de acuerdo con el folleto Belzona de Sistema Know-How MPT-2. Se creó un molde para que la solución Belzona tuviera el diámetro correcto y se inyectó Belzona en el molde.
