Belzona SuperWrap repara tubería de agua y condensado

Industria: Gas de petróleo

Ubicación del cliente: Productor de petróleo, Mar del Norte, Noruega

Solicitud: Válvulas, Tuberías y Accesorios

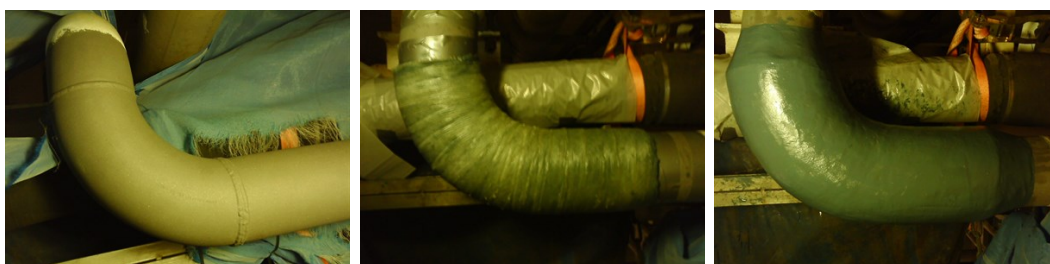
Descripciones de fotografías

Un área de la tubería había perdido 2/3 de su grosor original debido a corrosión interna. Se calculaba que el área afectada se vería perforada en los siguientes 2-3 años. El cliente necesitaba una reparación de acuerdo con los estándares diseñada para durar un mínimo de 5 años.

- * Tubería granallada antes de la reparación ,
- * Capas reforzadas aplicadas (9 en total) ,
- * Aplicación finalizada (grosor 33 mm, longitud 540 mm) ,

Tubería de 15 cm de diámetro que transporta agua y condensado, operando a 30-50°C y 31 bares de presión.

Se diseñó y aplicó una reparación reforzada Belzona SuperWrap, que se ajusta a los estándares ISO/TS24817 y ASME PCC-2 Artículo 4.

Se planeaba retirar largas partes del sistema de tubería a finales de 2011 debido a estos defectos. Utilizando Belzona SuperWrap, el cliente fue capaz de extender significativamente la vida de la tubería sin necesidad de trabajo en caliente. La reparación se completó en 12 horas, y después de 48 horas de tiempo de fraguado el sistema estuvo de nuevo en servicio. Belzona SuperWrap fue diseñado para que la integridad del sistema se mantenga incluso cuando la tubería original se perfora. Belzona SuperWrap se ajusta a la
