# Reparación de tubería con Belzona SuperWrap

ID: 4096

Industria: Gas de petróleo

Ubicación del cliente: Productor de petróleo, Mar del Norte, Noruega

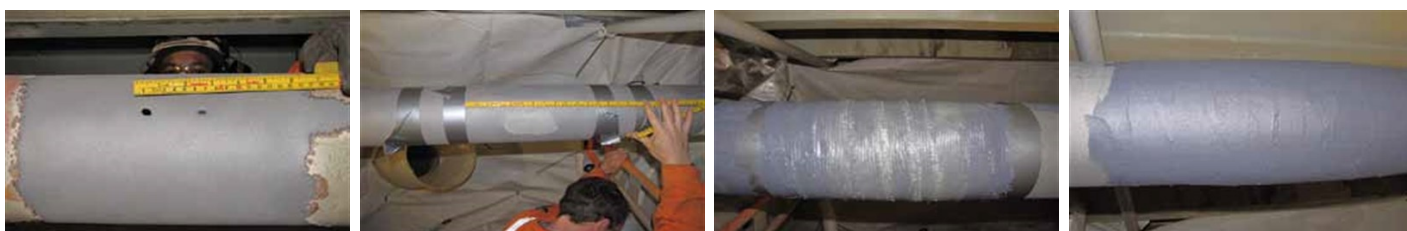
## Descripciones de fotografías

La tubería tenía dos agujeros localizados de 10 mm causados por corrosión bacteriana. Antes de la aplicación, los agujeros se taparon con un parche de Belzona® 1211 para proporcionar un sellado temporal de la fuga. El cliente necesitaba que la tubería estuviera de nuevo en servicio lo antes posible.

- \* Defectos en la tubería a ser reparada ,
- \* Granallado y preparación del área de aplicación ,
- \* Segunda capa aplicada ,
- \* Aplicación finalizada ,

Se aplicó una reparación Belzona SuperWrap, acorde con los estándares ISO/TS 24817 y ASME PCC-2 Artículo 4.1, para proporcionar una protección reforzada de las áreas debilitadas y vulnerables de la tubería corroída. Utilizando Belzona SuperWrap, el cliente pudo eliminar la necesidad de realizar trabajos en caliente y minimizar el tiempo de parada del sistema de tubería. La reparación se completó en 2 horas y después de 48 horas de fraguado recuperó su resistencia completa.
