# Línea de gas reparada con el sistema Belzona SuperWrap

ID: 4097

Ubicación del cliente: Refinería de petróleo, Argentina  
Fecha de aplicación: Marzo 2010

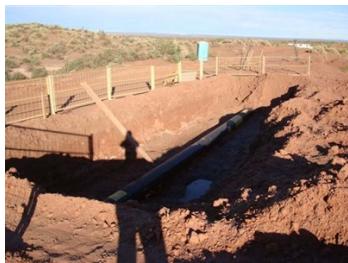
- \* Línea de gas expuesta ,
- \* Preparación de la superficie mediante chorreo con esponja ,
- \* Aplicación del producto sobre la sección de tubería ,
- \* Aplicación finalizada ,

## Situación de la aplicación
