Belzona protege base de tanque de butano

ID: 4099

Industria: Gas de petróleo

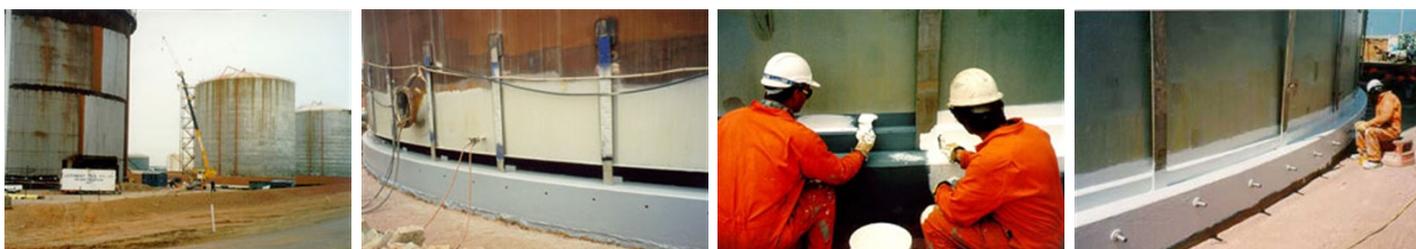
Descripciones de fotografías

Corrosión en la base del tanque y, al mismo tiempo, instalación de nuevos soportes de madera

- * Vista general del tanque ,
- * Preparación del tanque y la base. Tanque levantado y listo para instalar los nuevos soportes de madera ,
- * Aplicación en proceso ,
- * Aplicación completada ,

La aplicación se realizó de acuerdo con el folleto Belzona de Sistema Know-How GSS-3.

Los productos Belzona crean un sello flexible, impermeable y micro-poroso en la junta entre el tanque y la base para proporcionar una protección contra la corrosión a largo plazo.
