# BELZONA REVESTE INTERNAMENTE FUNDO DA CÉLULA DE FLOTAÇÃO

ID: 4118

**Localização do cliente:** Mineradora, PA, Brasil

**Data de aplicação:** Outubro, 2009

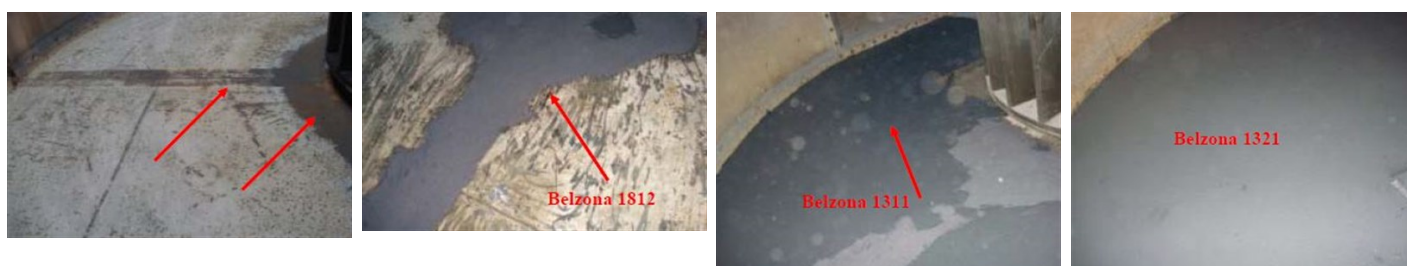
Vazamento de polpa de cobre pelo fundo da célula de flotação devido à corrosão e pontos localizados com desgaste acentuado por abrasão.

- \* Fundo da célula de flotação mostrando pontos de corrosão ,
- \* Furos reparados com Belzona® 1812 ,
- \* Furos reparados com Belzona® 1311 ,
- \* Fundo da célula de flotação revestida com Belzona® 1321 ,

A aplicação foi realizada com base no Folheto do Sistema Know-How TCC-3. Primeiramente foi realizada lavagem do fundo da célula de flotação com remoção do resíduo de minério, preparação da superfície com esmerilhadeira elétrica, e limpeza da área a ser revestida. As áreas com desgaste acentuado foram reparadas com a aplicação de Belzona® 1812 a uma espessura de aproximadamente 3 mm para recuperar a espessura da superfície. Para as demais áreas do fundo da célula de flotação com desgaste, foi aplicado Belzona® 1311. Em seguida, toda a área do fundo da célula de flotação foi revestida com Belzona® 1321.

A recuperação e o revestimento do fundo da célula de flotação, utilizando Tecnologia Belzona, foram realizados em pouco tempo e com poucos funcionários; permitindo o rápido retorno do equipamento à operação; além de aumentar a vida útil do equipamento, protegendo-o contra a corrosão e abrasão da polpa de cobre. Após 6 horas da aplicação o equipamento foi liberado para operar.
