SAUGGEBLÄSE MIT BELZONA GESCHÜTZT

ID: 4127

Standort des Kunden: Kohlekraftwerk
Antragsdatum: Januar 2000

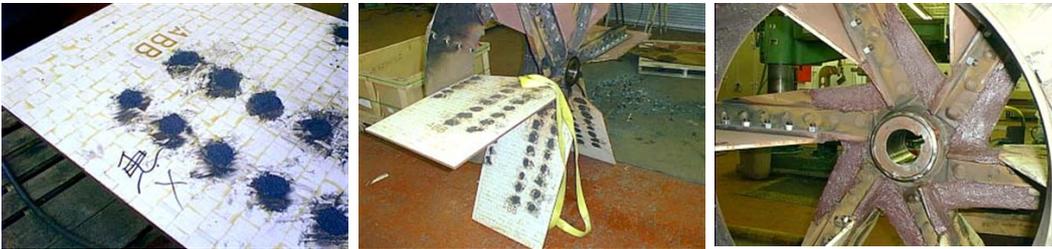
Fotobeschreibungen

Die Aufnahmebohrungen sind normalerweise mit einem Flieseneinsatz bedeckt. Die Einsätze hatten sich im Laufe der Zeit jedoch gelöst, sodass die Aufnahmebohrungen Abrieb und Verschleiß ausgesetzt waren. Weiterhin waren auch die Speichen durch Abrieb in Mitleidenschaft gezogen worden.

- * 1. Abdichtung der Aufnahmebohrungen mit Belzona 1812 (Ceramic Carbide FP) . ,
- * 2. Ansicht auf den Bearbeitungsgegenstand. ,
- * 3. Gebläseflügel mit Belzona 1811 (Ceramic Carbide) . ,

Die Anwendung wurde gemäß dem Belzona Know-how System Infoblatt SHM-7 durchgeführt.
