WELLE EINES SAUGZUGGEBLÄSES VOR ORT MIT BELZONA REPARIERT

ID: 4128

Standort des Kunden: Kraftwerk, Bulgarien
Antragsdatum: Mai 2006

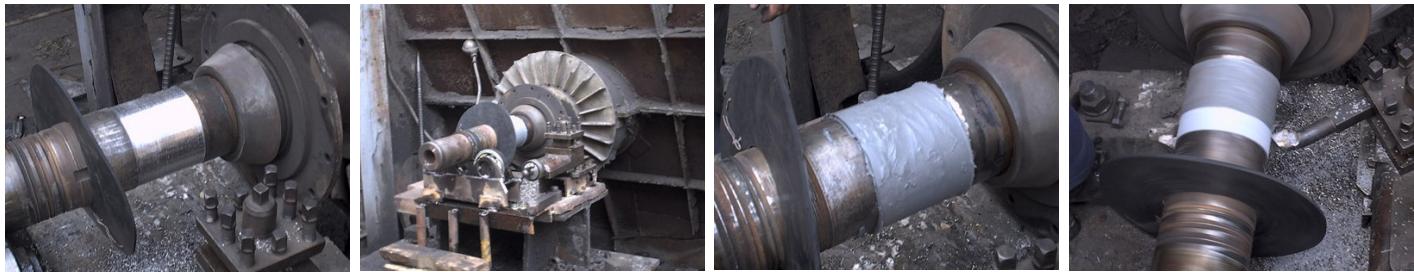
Fotobeschreibungen

Die Welle war in der Nähe des Lagers durch Festfressen des Lagers beschädigt worden.

- * 1. Beschädigte Welle. ,
- * 2. Sowohl das maschinelle Bearbeiten als auch die Anwendung wurden unter Zuhilfenahme einer handlichen Drehbank und der Gebläserotation vor Ort durchgeführt. ,
- * 3. Belzona 1111 (Super Metal) auf der Welle. ,

Die Anwendung wurde gemäß dem Belzona Know-how System Infoblatt MPT-1 durchgeführt. Der Lagerzapfen wurde vorbereitet und vor Ort maschinell bearbeitet, wobei der Gaszug zum Antrieb der Welle eingesetzt wurde. Um die maschinelle Bearbeitung zu erleichtern und den gewünschten Durchmesser zu erreichen, wurde eine einfache, kleine Drehbank an den Ausrüstungsgegenstand angebracht.

Mithilfe des Belzona-Produkts konnte die Welle ohne Demontage des Gebläses auf Originalmaße wiederaufgebaut werden. Weiterhin ermöglichte die Belzona-Reparatur eine schnelle Wiederinbetriebnahme mit lediglich minimaler Produktionsausfallzeit. Das Kraftwerk verwendet diese Reparatur mittlerweile als Standardverfahren bei Wellen-Notfallreparaturen.
