# Belzona protege y repara desalador

**Industria:** Gas de petróleo  
**Solicitud:** Tanques y Áreas de Contención de Químicos  
**Sustrato:** Acero  
**Productos:** \* Belzona® 1311 (Ceramic R-Metal) ,  
\* Belzona® 1391 (Ceramic HT) ,  
\* Belzona® 5891 (HT Immersion Grade) ,

**Ubicación del cliente:** Compañía petrolera, Egipto  
**Fecha de aplicación:** Diciembre 2008

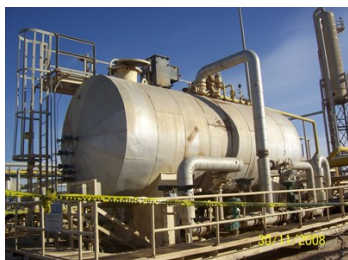
- \* Vista general del desalador ,
- \* Reconstrucción de las áreas picadas en la parte inferior ,
- \* Aplicación finalizada en la parte superior del recipiente de proceso ,
- \* Aplicación finalizada ,

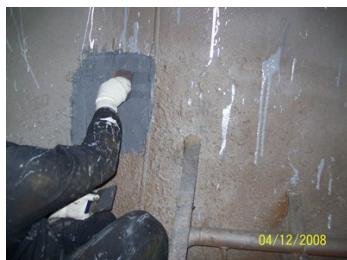
Varias áreas en la parte inferior del tanque se encontraban severamente picadas debido a los altos niveles de concentración de sal, por lo que requerían ser reconstruidas y posteriormente protegidas.

La aplicación fue llevada a cabo de acuerdo con el folleto Belzona de Sistema Know-How TCC-5. Después de rellenar las áreas picadas con Belzona® 1311, se revistió la parte superior del recipiente de proceso con Belzona® 5891 y se aplicó Belzona® 1391 en la mitad inferior.
