Belzona reviste columna de absorción en planta petroquímica

ID: 4142

Ubicación del cliente: Complejo petroquímico, Venezuela
Fecha de aplicación: Marzo 1995

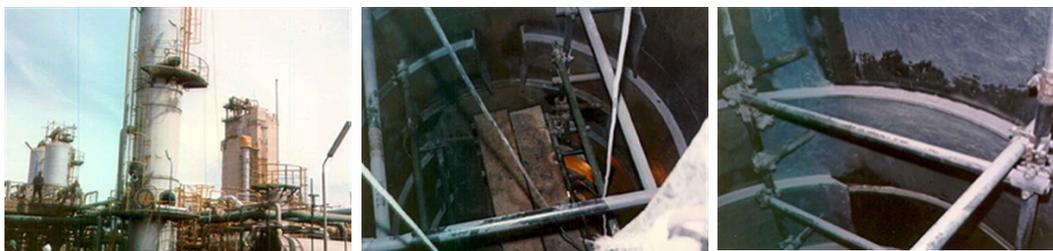
Descripciones de fotografías

Erosión en el revestimiento de la torre debido a los fluidos que contiene. Este revestimiento fue reparado previamente por el personal del cliente. La preparación de la superficie no se realizó adecuadamente, por lo que la reparación falló por descamación.

- * Torre de absorción ,
- * Andamiaje interno erigido y superficies preparadas ,
- * La reparación en su fase final ,

Columna de absorción MEA-CO₂ de 18 metros de altura y 2,3 metros de diámetro en planta de amoníaco.

La aplicación fue llevada a cabo de acuerdo con el folleto Belzona de Sistema Know-How TCC-5.
