Solución Belzona® para torre de neutralización

ID: 4144

Industria: Química y petroquímica
Solicitud: Tanques y Áreas de Contención de Químicos
Sustrato: Acero
Productos: * Belzona® 4331 (Magma CR3),

Ubicación del cliente: Planta química, Eslovaquia
Fecha de aplicación: 2001, 2003, 2004 y 2006

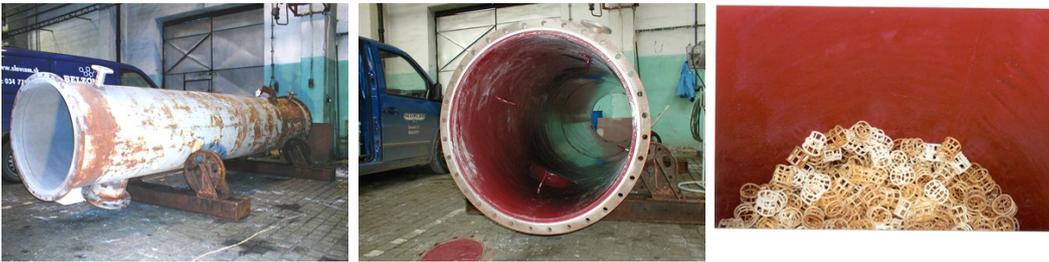
Descripciones de fotografías

Corrosión originada por la presencia de productos químicos agresivos, como cloruro de vinilo, hidróxido de sodio, cloruro de metilo y cloruro de hidrógeno.

- * Torre de neutralización después del granallado ,
- * Aplicación de Belzona® 4331 ,
- * Equipo listo para comenzar a funcionar ,

La aplicación fue llevada a cabo de acuerdo con el folleto Belzona de Sistema Know-How TCC-5.

El cliente realizó pruebas con distintos revestimientos y la mayoría de ellos fallaron en cuestión de semanas. Belzona® 4331 ofreció los mejores resultados, mostrándose intacto después de dos años. Desde entonces, el cliente ha revestido cuatro torres con Belzona® 4331.
