# Belzona protege columna de extracción de aminas

ID: 4145

**Industria:** Química y petroquímica  
**Solicitud:** Tanques y Áreas de Contención de Químicos  
**Sustrato:** Acero al carbono  
**Productos:** \* Belzona® 1511 (Super HT-Metal) ,  
\* Belzona® 1591 (Ceramic XHT) ,

**Ubicación del cliente:** Compañía petroquímica, Egipto  
**Fecha de aplicación:** 2008

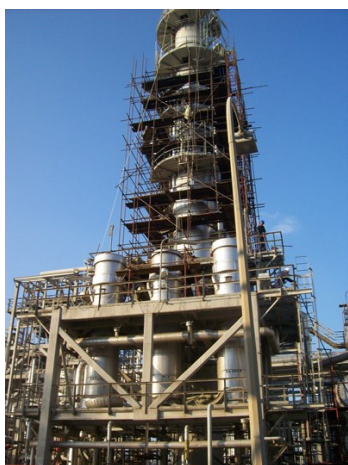
- \* Vista general de la columna ,
- \* Preparación de la superficie mediante granallado ,
- \* Aplicación de Belzona® 1511 ,
- \* Aplicación finalizada después de la inspección de poros ,

Columna de extracción de amina (Diglicolamina "DGA") que opera a 115°C.
