# Belzona repara columna de biodiesel

Ubicación del cliente: Productor de biodiesel, Memphis, Estados Unidos

Columna de biodiesel

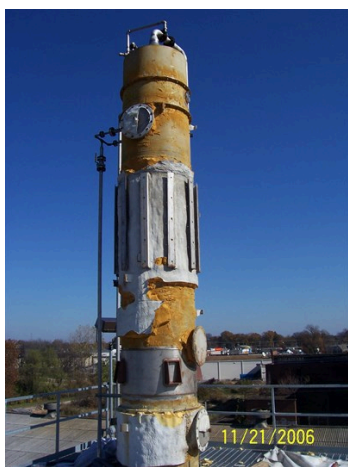
Debido a estrés en una brida, había una grieta en la soldadura por la que se filtraba biodiesel. La grieta se encontraba a unos 40 metros sobre el nivel del suelo.

- \* La columna a ser reparada ,
- \* Reparación de la columna ,
- \* Área reparada de la columna ,
- \* Primer plano del área reparada ,

La aplicación fue llevada a cabo de acuerdo con los folletos Belzona de Sistema Know-How CEP-3 y CEP-6.
